Platz- und Wegebaustoff Balastan

Besprechung und Besichtigung bei der Rheinischen Provinzial Basalt- und Lavawerke GmbH & Co. oHG (RPBL) im Werk Langacker,

Oktober 2022

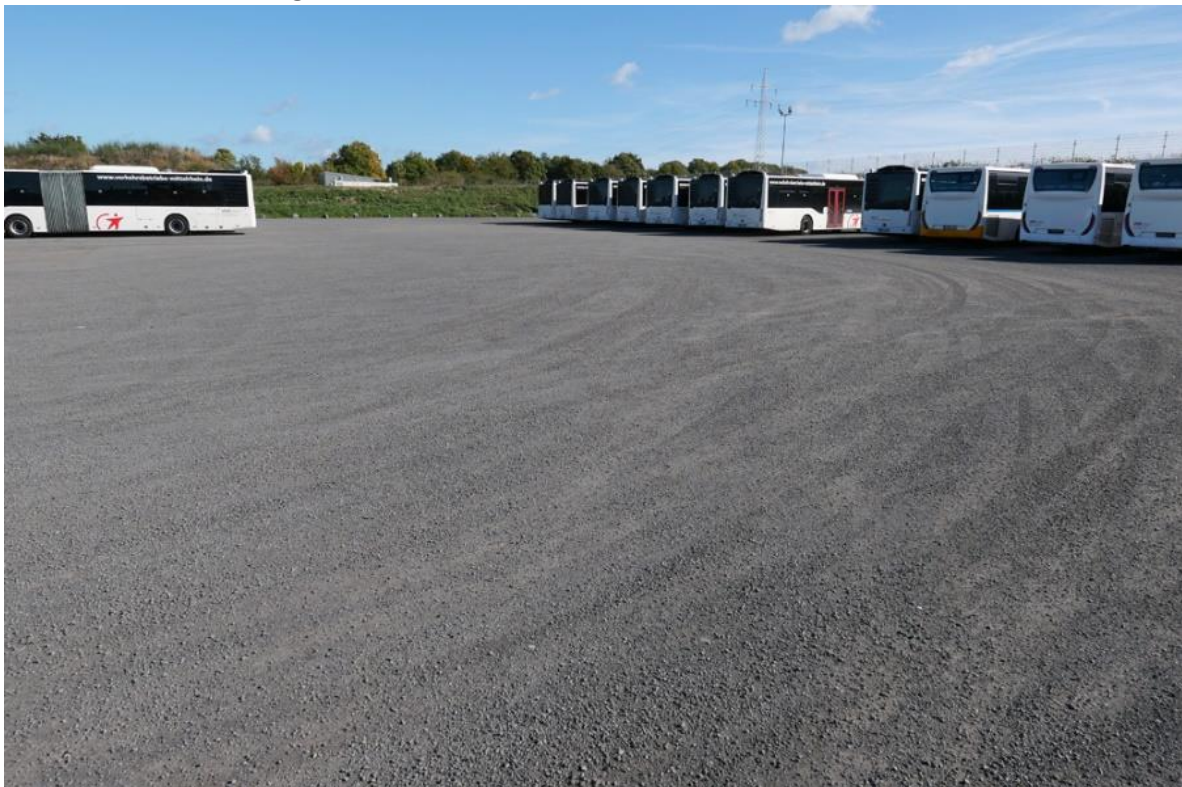
Abbildung 1 Busplatz Plaidt

Es handelt sich um einen seit 2 Jahren von Bussen und Gelenkbussen stark befahrenen Platz, der eine Balastan Deckschicht mit einer Körnung 0/11 besitzt. Auf dem Platz sind keinerlei Spurrillen oder Erosionsrinnen erkennbar, das Gefälle wird auf 2 – 3% geschätzt. Die Oberfläche ist fest mit einem rolligen Anteil. Man könnte Radfahren, doch erscheint die Körnung zu grob dafür. In den kaum von den Bussen befahrenen Seitenstreifen ist sehr wenig Grünbewuchs sichtbar. Über die Reinigung und Pflege des Platzes kann keine Aussage gemacht werden. [Abbildungen 1 und 2]

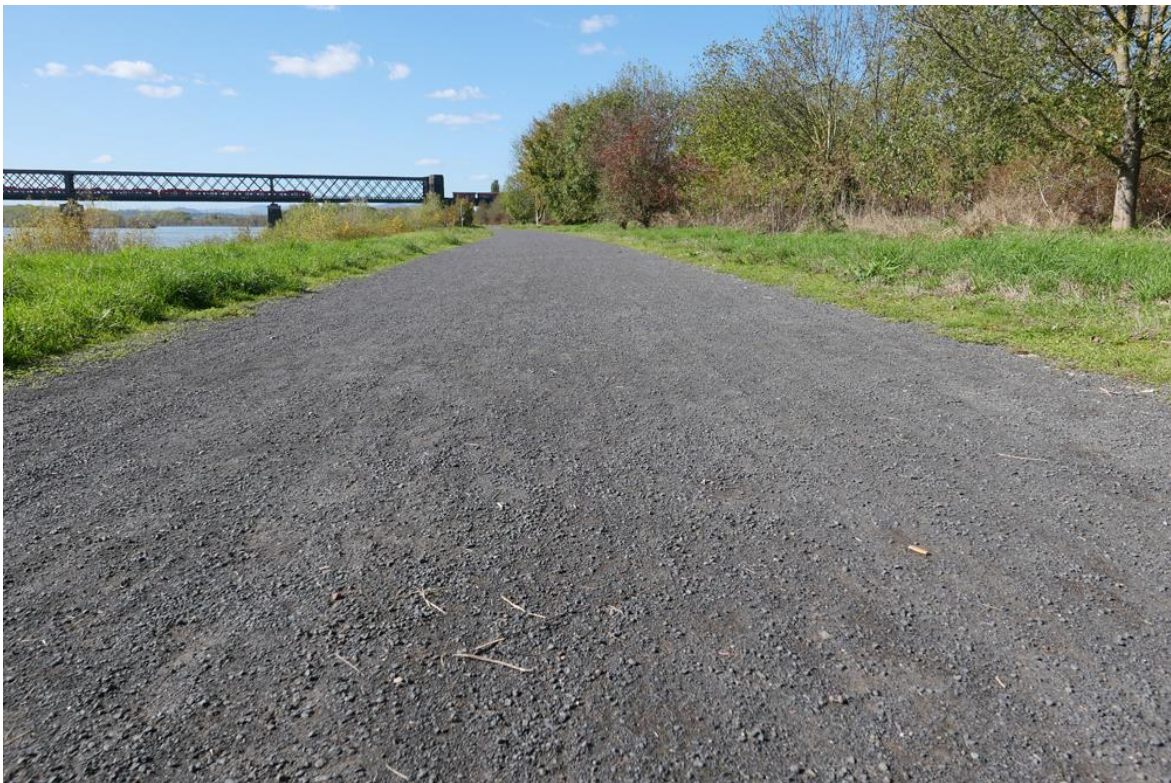
Abbildung 3 Radweg Engers – Neuwied

Die Körnung beträgt 0/8, der Weg ist fest mit einem geringen rolligen Anteil.

Der Weg ist trotz wenig sichtbarer Pflege in einem guten Zustand mit wenig Grünbewuchs in den Randbereichen. Außer von Radfahrern und Fußgängern wird der Weg von Servicefahrzeugen des Wasser- und Schifffahrtsamtes, sowie Grünanlagenpflegefahrzeugen befahren. Diese haben bisher keine sichtbaren Spuren hinterlassen. [Abbildungen 3 und 4]

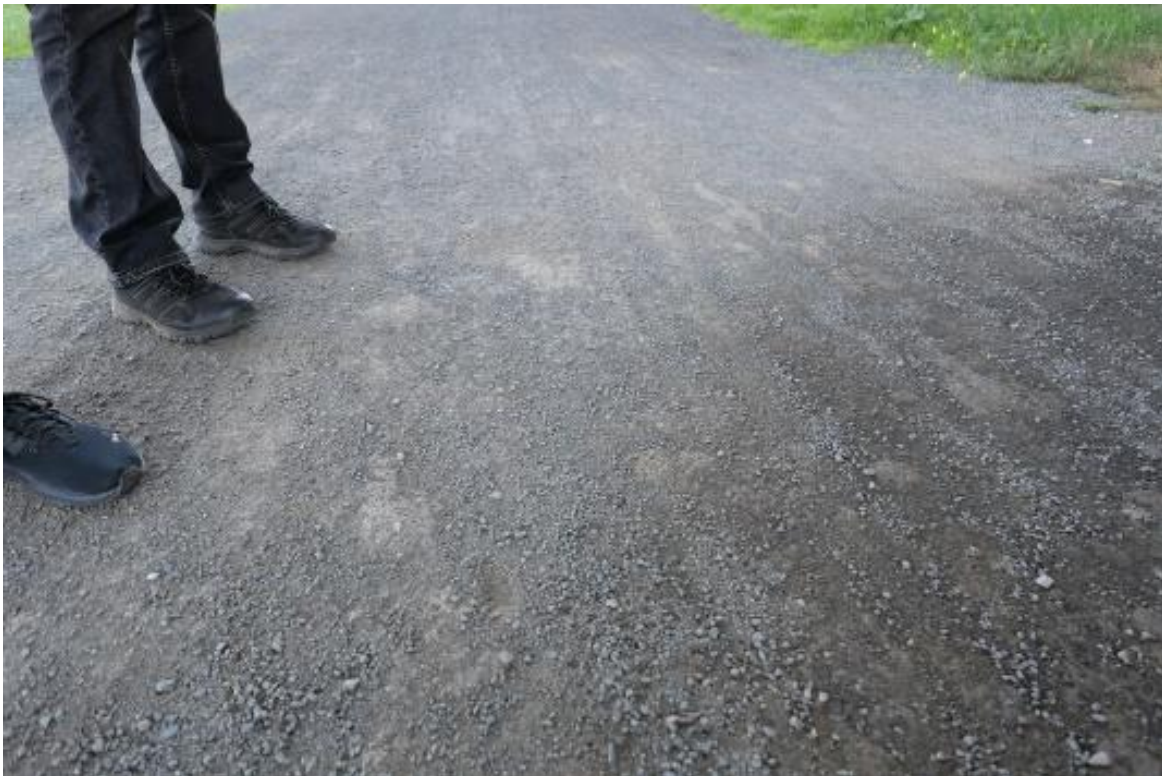
Im Bereich unter der Engerser Eisenbahnbrücke hat sich der Vulkansand zum Teil wieder verfestigt. Die Oberfläche müsste wieder aufgeraut werden. Der Staubanteil in diesem trockenen Bereich hält sich in Grenzen. Der Weg war bereits bei einem Rheinhochwasser überflutet worden, es sind keine flächigen Schäden entstanden. Eine schadhafte Stelle wurde ausgebessert. Notwendige Ausbesserungen können lokal vorgenommen werden und es wurde glaubhaft versichert, dass dies bereits bei anderen Radwegen (z. B. Monreal Radweg) erfolgreich von lokalen kommunalen Baubetrieben durchgeführt wurde. [Abbildung 5]

Abbildung 5 Radweg unter Eisenbahnbrücke mit einigen Verfestigungen
