Ergebnisbericht Unfalldatenanalyse Radfahrurufälle in Mainz Q4/2021 bis Q4/2024

- auf der Grundlage der polizeilichen
Unfallmeldungen für Mainz -

**Arbeitsgruppe „Gefahrstellen und
Sicherheit im Radverkehr“
des Mainzer Radfahrforums**

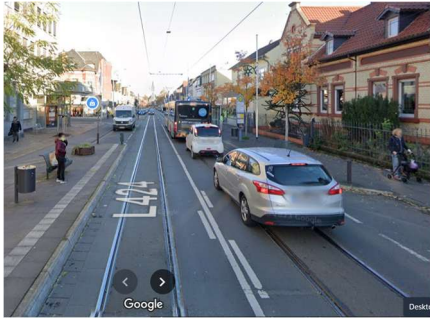
In der Breiten Straße müssen Radfahrende zwischen den Schienen fahren, so dass bei unerwarteten Bewegungen anderer Verkehrsteilnehmer oder durch Unachtsamkeit ein Rad leicht in die Schienen kommen kann oder auf dem Metall ins Rutschen kommt.

Breite Straße Richtung Ost (Quelle: Google Maps)

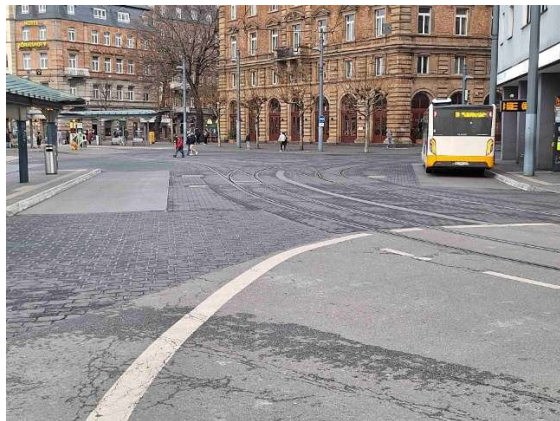
In geringerem Umfang begünstigen Schienen in Bahnhofsvorplatz, Kaiser-Wilhelm-Ring und Münsterplatz/Schillerstraße Alleinunfälle von Radfahrenden.

Übergang Bahnhofsvorplatz in Kaiser-Wilhelm-Ring (eigenes Foto)

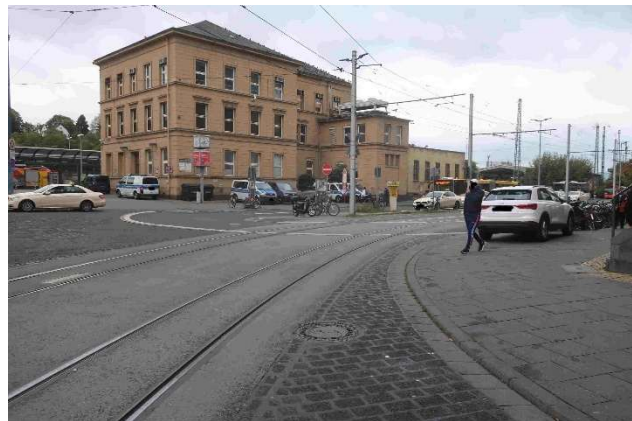
Kaiser-Wilhelm-Ring zwischen Einmündung Osteinstraße und Aspeltstraße (eigenes Foto)

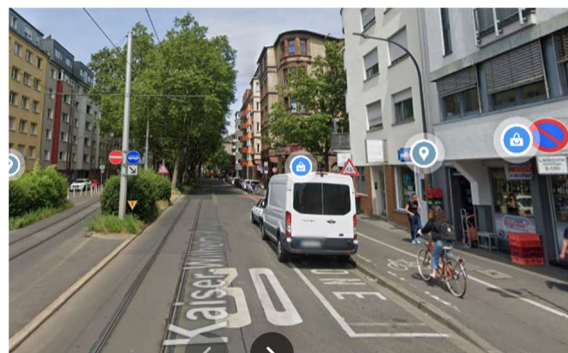
Kaiser-Wilhelm-Ring zwischen Einmündung Osteinstraße und Aspeltstraße (Quelle: Google Maps)

Im weiteren Verlauf des Kaiser-Wilhelm-Rings ist die Fahrgasse insbesondere an der Ladezone vor der Hausnummer 30/32 so stark eingengt, dass bei sich öffnender Tür Radfahrende in die Schienen abgedrängt werden (vgl. auch Dooring-Unfall an gleicher Stelle). Insofern ähnelt die Situation der Breiten Straße, auch wenn im Kaiser-Wilhelm-Ring die Fahrgasse zwischen parkenden Kfz und Schienen deutlich breiter ist.

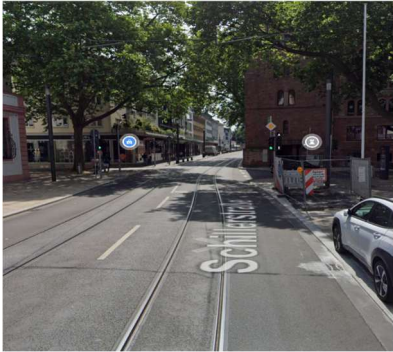
Schillerstraße am Proviantamt (Quelle: Google Maps)

In der Schillerstraße sind die Schienen in Seitenlage verlegt. Die mittig teilweise breitere Fahrgasse ist aber für Radfahrende wegen des Gegenverkehrs nicht nutzbar. Radfahrende müssen daher, wenn sie die Schillerstraße befahren, zwischen den Schienen fahren, was vor allem bei Ausweichreaktionen z.B. auf Grund querender Fußgänger zur Sturzgefahr auf den Schienen führen kann. Über die Große Langgasse besteht grundsätzlich eine Alternativroute, die jedoch teilweise auf Grund des hohen Kfz-Aufkommens blockiert ist, da dort kein getrennter Radweg oder Radstreifen zur Verfügung steht.

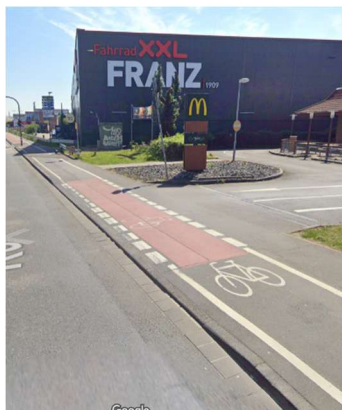
Bei genauerer Betrachtung fällt in der **Rheinallee** auf, dass sich dieser Unfalltyp vor allem im Bereich der ungeraden Hausnummern 179 bis 203 ereignet hat, d.h. zwischen Fahrrad Franz und Aldi.

Obwohl der auf dem Bürgersteig befindliche Radstreifen an allen Ausfahrten mit einer rot gefärbten Furt

Rheinallee Richtung Südost
(Quelle: Google Maps)

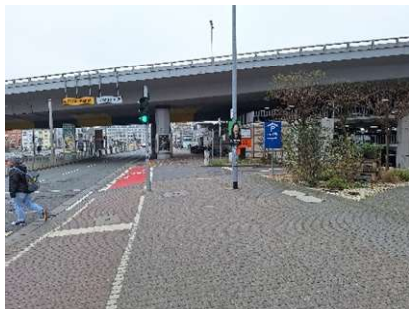
In der **Binger Straße** ereignen sich die Einbiegen-/Abbiegen-Unfälle vor allem an der Einfahrt zur Tiefgarage des Intercity-Hotels (Hausnummer 21) und der Total-Tankstelle (Hausnummer 27).

Binger Straße 21 (eigenes Foto)

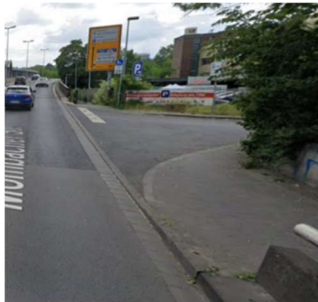
In der **Mombacher Straße** ereignen sich die Einbiegen-/Abbiegen-Unfälle vor allem an der Einfahrt zum alten Postlager (Hausnummer 11-15). In allen drei Fällen übersieht der Fahrer des ausfahrenden Kfz den

Mombacher Straße 11-15
(eigenes Foto)

Radfahrenden. Radfahrende können mangels Alternative den Bürgersteig entlang der Mombacher Straße bidirektional nutzen. Es ist keine Furt an der Ausfahrt markiert. Es gibt kein Hinweisschild auf bidirektionalen Radverkehr.

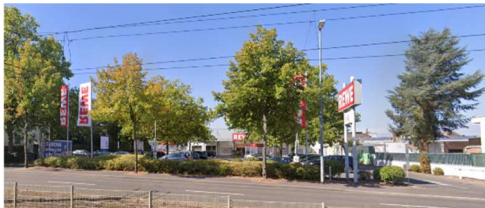
In der **Rheinhessenstraße** konzentrieren sich die Einbiegen-/Abbiegen-Unfälle vor auf die Ein-/Ausfahrt

Rheinhessenstraße 21 (Quelle: Google Maps)

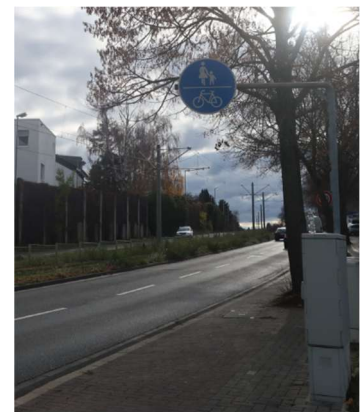
Rheinhessenstraße (eigenes Foto)

zum Rewe-Markt (Hausnr. 21). In 3 Fällen übersieht der aus dem Privatgelände ausfahrende Kfz-Fahrer den Radfahrenden, in einem Fall erfolgt dies bei der Einfahrt in das seitliche Privatgelände. Da es sich um einen gemeinsamen Fuß-/Radweg handelt, ist keine Furt an der Ein-/Ausfahrt markiert. Hinzu kommt eine Sichtbehinderung durch Büsche bei der Ausfahrt aus dem Privatgelände.

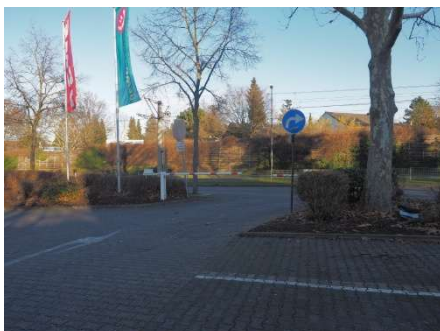
Blick auf die Ausfahrt des Rewe-Parkplatzes
(Foto Heribert Dicke)

Aus dem o.g. Maßnahmenkatalog empfiehlt sich daher, die Sichtbeziehung durch Pfostensperrung mindestens des letzten Parkplatzes vor der Einfahrt herzustellen, eine rot markierte Furt mit Fußgänger- und Radsymbol anzubringen und die Geschwindigkeit der Kfz durch Aufpflasterung des Bürgersteigs oder durch Schwellen an der Zu- und Ausfahrt zu reduzieren.

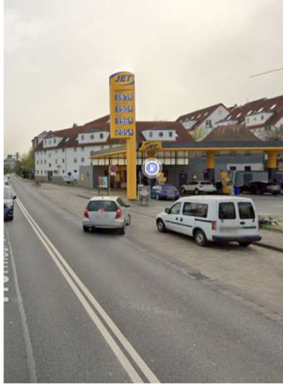
In der **Wormser Straße** sind an der Einfahrt zur Jet-Tankstelle (Hausnr. 21) „nur“ 2 Unfälle zu verzeichnen. In diesem Abschnitt ist der Bürgersteig für Radfahrende freigegeben. Da es sich um einen durchaus nicht gering frequentierten Streckenab-

Einfahrt Jet-Tankstelle
Wormser Str. 135 (Quelle
Google Maps)

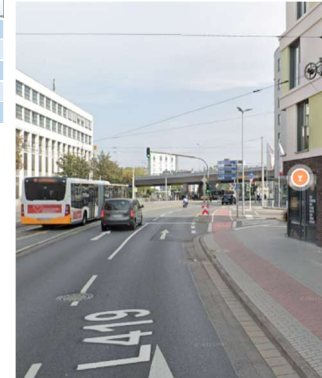
In der Binger Straße ist in diesem zweistreifigen Abschnitt Tempo 50 erlaubt. Der Abzweig ist stark ausgerundet, so dass er mit höherer Geschwindigkeit befahren werden kann.

Abzweig Am Linsenberg von Binger Straße (Quelle Google Maps)

Es ist stark zu vermuten, dass vergleichsweise hohes Tempo auf dem stark ausgerundeten Abzweig in Verbindung mit dem hohen Tempo auf dem zweistreifigen Abschnitt der Binger Straße die Zeitspanne für einen Seitenblick auf den Radstreifen so verkürzt, dass sich nähernde Radfahrende nicht oder zu spät wahrgenommen werden.

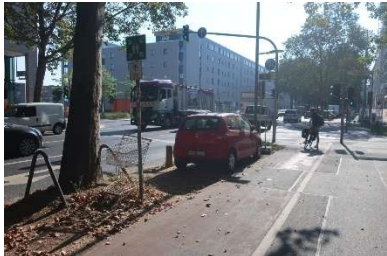
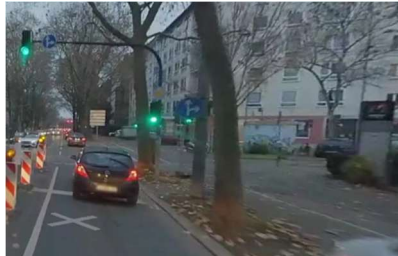
In der Rheinallee ist in diesem zweistreifigen Abschnitt bis zur Hausnummer 86 bzw. 119 Tempo 30 zugelassen, am Abzweig Obere Austraße Tempo 50.

Abzweig Rheinallee / Nahestraße (eigenes Foto)

Abzweig Rheinallee / Frauenlobstraße (Quelle Google Maps)

Allen Abzweigungen ist gemeinsam, dass bei grüner Lichtsignalanlage Autos rechts abbiegen dürfen, obwohl gleichzeitig Fußgängern und Radfahrenden ebenfalls grünes Signal gezeigt wird. Hinzukommt insbesondere an den Abzweigungen Nahestraße, Frauenlobstraße und Am Zollhafen die Sichtbehinderung auf

Es empfiehlt sich daher, an den genannten Einmündungen ebenfalls die Lichtsignalregelung so zu gestalten, dass Rechtsabbiegen für Kfz nur zugelassen wird, wenn eine Fahrradampel für Radfahrende rot zeigt.

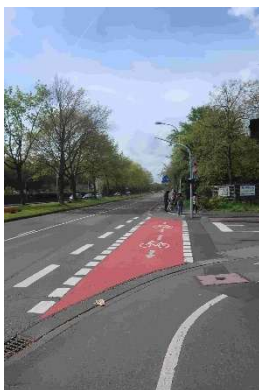
Die Ortszuweisungen **Pariser Straße**, **Landwehrweg** und **Am Fort Mariaborn** verweisen auf die beiden Einmündungen des Landwehrwegs bzw. der Straße Am Fort Mariaborn in die Pariser Straße.

Einmündung Landwehrweg in Pariser Straße (eigenes Foto)

Von den 7 Einträgen unter Pariser Straße verweisen 5 Einträge auf Rechtsabbieger aus dem Landwehrweg in die Pariser Straße (wobei 1x Radfahrende von links und 4x von rechts kommen) und 1 Eintrag auf einen Rechtsabbieger aus der Straße Am Fort Mariaborn (wobei der Radfahrende von rechts kommt). Nur ein einziger Eintrag verweist auf einen Abbieger aus der Pariser Straße nach rechts – in diesem Fall die Straße Am Fort Mariaborn (wobei der Radfahrende entgegenkommt).

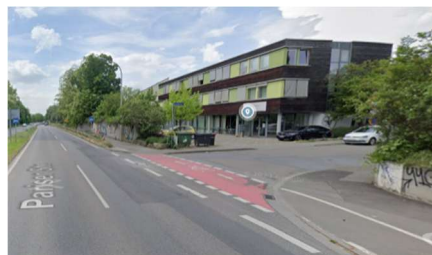
Einmündung Am Fort Mariaborn in Pariser Straße (Quelle Google Maps)

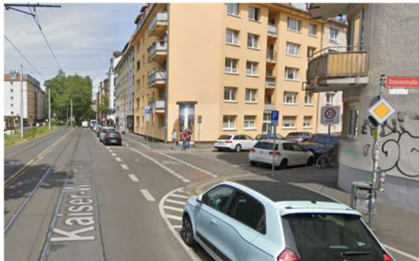
Die beiden Einträge zur **Osteinstraße** und Kaiser-Wilhelm-Ring verweisen in drei Fällen auf die Einmündung der Osteinstraße in den Kaiser-Wilhelm-Ring. Zumindest in zwei Fällen übersieht der Rechtabbieger den vermeintlich falsch entgegenkommenden Radfahrenden. Im dritten Fall ist die Fahrtrichtung des Kfz nicht beschrieben.

Einmündung Osteinstraße in Kaiser-Wilhelm-Ring (Quelle Google Maps)

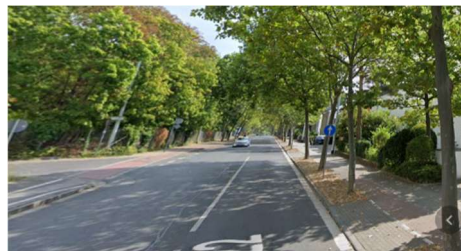
In der Straße An der Allee ist Tempo 50 erlaubt. Radfurten sind markiert. Weitere Maßnahmen bieten sich nicht an.

An der Allee (Quelle Google Maps)

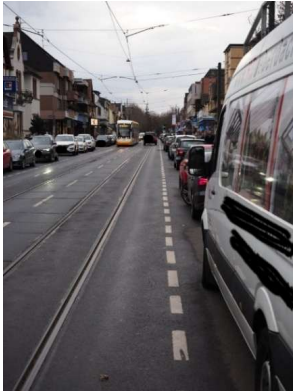
Dooringunfälle verteilen sich zwar auch über relativ viele Straßen, doch gibt es Häufungen insbesondere in der Breiten Straße und in geringerem Umfang in der Großen Bleiche und im Neustadtring.

Breite Straße (eigenes Foto)

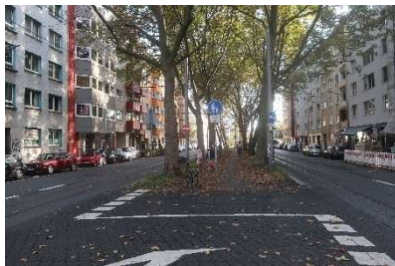
Kaiser-Wilhelm-Ring Kreuzung Josefsstraße (Quelle Google Maps)

Die Dooringunfälle im Neustadtring verteilen sich ebenfalls auf den Straßenverlauf. Nahezu im gesamten Straßenverlauf ist Längsparken möglich. Fahren Radfahrende mit dem erforderlichen Abstand von 1 m an den parkenden Kfz vorbei, ist die Fahrspur blockiert, jedoch ein Überholen über die kombinierte Tram-/ Busspur möglich. Dies führt nach subjektiver Beobachtung jedoch häufig zu Überholvorgängen mit zu geringem Seitenabstand oder zum Abdrängen in die Dooringzone. Mögliche Maßnahmen sind in Kapitel 4 aufgeführt.

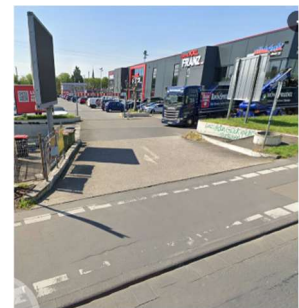
Die Sichtbeziehung in diesem Straßenabschnitt ist an fast allen Stellen gegeben, da der Radstreifen auf dem Bürgersteig direkt neben dem Bordstein verläuft. Alle Ein-/Ausfahrten sind mit einer rot markierten Furt und Radsymbol versehen.

Ausfahrt Parkplatz Fahrrad Franz Rheinallee (Quelle Google Maps)

Da sich in der weit überwiegenden Zahl die Unfälle bei der Ausfahrt ereignen, sollte an allen (Unfallauffälligen und frequentierten) Ausfahrten eine Haltelinie markiert, ein Stoppschild (nur bei Aral-Tankstelle vorhanden) und ein Schild Achtung Radfahrer mit (wenn möglich) einem größeren Zusatzschild bidirektional aufgestellt werden.

Aus dem o.g. Maßnahmenkatalog empfiehlt sich daher, evtl. an weiteren Ausfahrten die Geschwindigkeit der Kfz durch Aufpflasterung des Bürgersteigs oder durch Schwellen an der Zu- und Ausfahrt zu reduzieren.
